コンクリート構造物簡易剥落防止応急処置剤の開発

○宮田敦士¹⁾，塚田翔祐²⁾，中溝翔³⁾，加藤穰⁴⁾

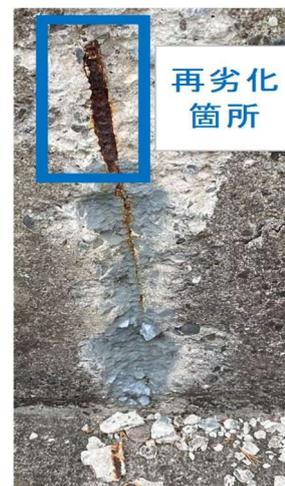
図 1 再劣化状況

橋梁やトンネル等の多くのコンクリート構造物は建設後 50 年以上経過しており、今後も補修が必要な橋梁やトンネル等のインフラ施設が増加している。また、躯体コンクリートの点検で脆弱部があった場合、点検ハンマー等で叩き落として防錆剤が塗付されるが、その周辺箇所から浸入した劣化因子の影響によりコンクリート躯体が再劣化し、コンクリート片が剥落する現象が顕在化している(図 1)。

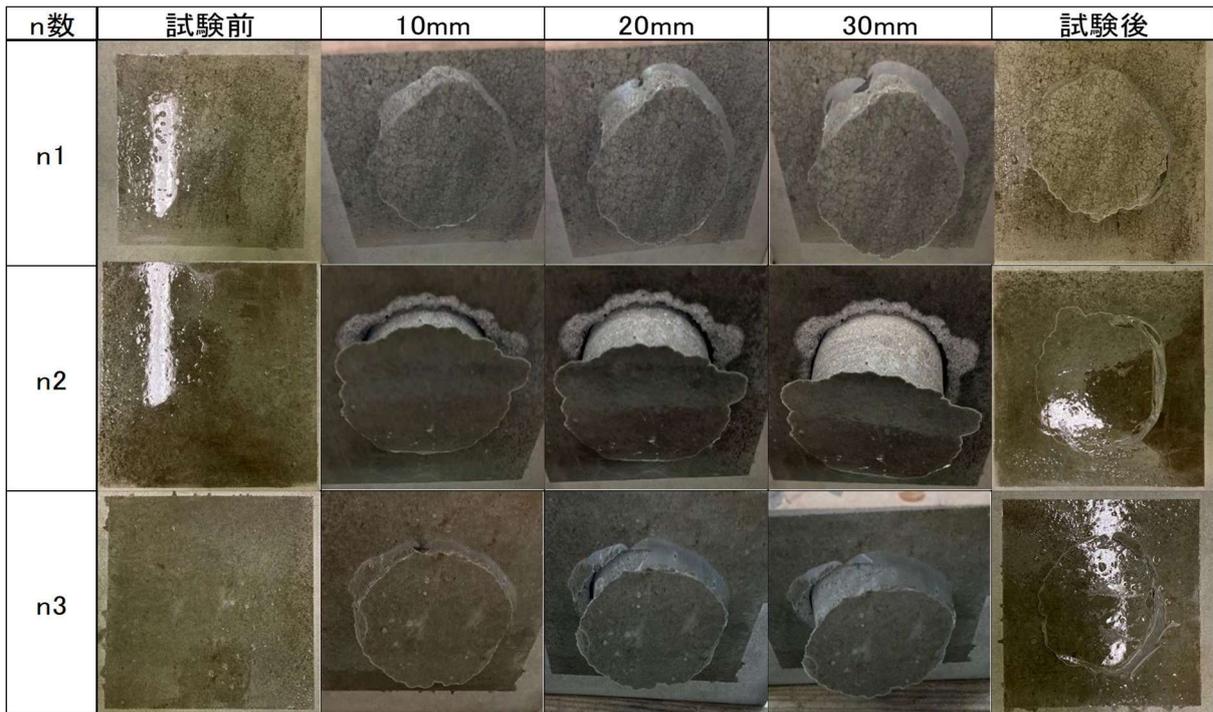
図2.1 押し抜き試験前後での外観

押し抜き試験の結果を表 2.1 に示し、図 2.1 に押し抜き試験前後における試験体の外観を示す。

試験結果から、20×20cmの塗装面積に20秒間塗装することによりφ100mm×60mmのコア破断に耐えられることを確認した。これは今回開発した応急処置剤は1液湿気硬化反応系を用いているため、高い強靱性と柔軟性を両立することで簡易的なコンクリートの剥落に耐えられたものと考えられる。

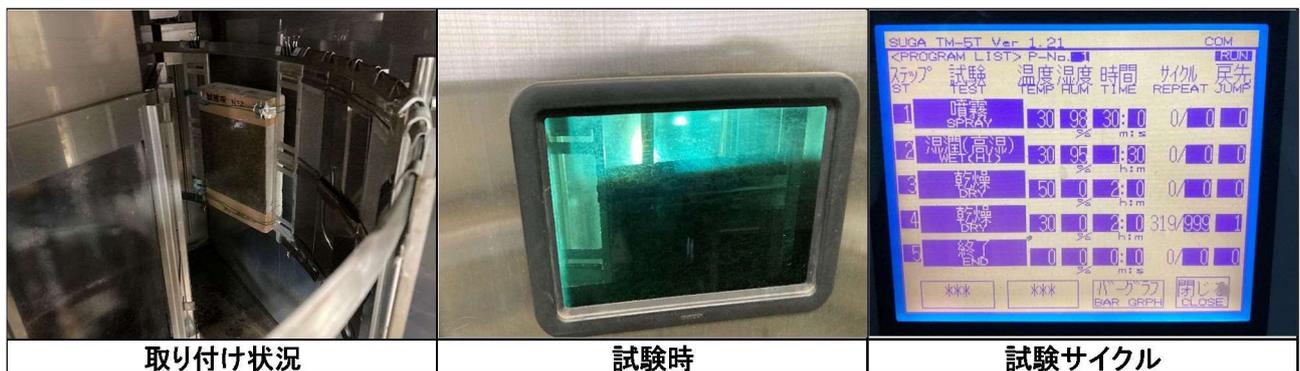
図2.2 サンシャインカーボン試験状況

続いて剥落防止機能の耐候性について評価するため、塗膜をサンシャインカーボン試験にて劣化させた後についても同様に押し抜き試験を実施した。試験は2.1で示した塗装条件にて試験板を作成し、日本ウェザリングテストセンターにおいて、以下の試験条件により、サンシャインカーボン試験を1250時間実施した。図2.2に試験状況を示す。

試験方法は、JIS B 7753(サンシャインカーボンアーク灯式の耐光性試験機及び耐候性試験機)に準拠した試験装置を使用し、以下の試験条件によって行った。

- 試験条件 : ブラックパネル温度63±3℃
- : 120分照射中18分間噴霧サイクル
- : ガラス製フィルタの種類A
- 使用機器 : S80D・H・B・BR型スガ試験機(株)製
- 試験時間 : 1250時間

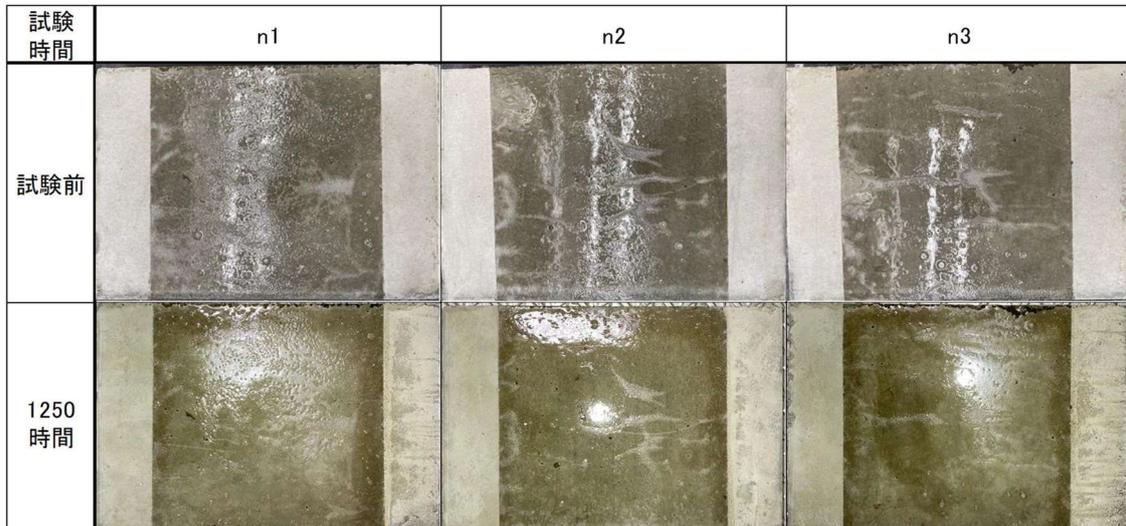
図 2.3 サンシャインカーボン試験前後での外観

図2.3にサンシャインカーボン試験前後での塗膜外観を示す。その結果、試験前の応急処置剤を塗装した箇所は無塗装部分と比較して濡れ色になるものの、透明で躯体の状態を視認することが出来ることを確認した。また、サンシャインカーボン試験後についても、試験前と同様に透明性が高く、塗膜表面の割れ・剥離・白化・膨れ等の不具合は確認されなかった。

以上の試験結果から、応急処置剤の樹脂にはエポキシ樹脂や酸化チタンといった耐候性の低い成分を選択しないことにより高い耐候性を示したことが考えられる。

- (1) 応急処置剤は剥落防止性能を持つことを確認した。
- (2) サンシャインカーボン試験1250時間後についても試験前と同様に透明性が高く、塗膜表面の割れ・剥離・白化・膨れ等の不具合は確認されなかった。
- (3) 応急処置剤を施工した躯体では、サンシャインカーボン試験1250時間後の押し抜き試験においてコア抜けに耐えられることを確認した。
- (4) 複合サイクル試験7日後にて無塗装では全面に非常に顕著な発錆が見られたが、応急処置剤を塗装すると、SPCC-SB鋼板の切り込みきず部分ではやや膨れが見られたものの、一般部及び鉄筋ではさびが発生しないため、コンクリート構造物中の鉄筋に対する防食性も有することを確認した。
- (5) JIS A 1153にて4週間中性化試験後でも応急処置剤を塗装したモルタル表層の中性化は0mmであり、表層からの中性化は確認されなかった。
- (6) 試験施工での施工性は良好であり、仕上り性・飛散性・ダレ性等も問題ないことを確認した。
- (7) 塗装箇所は濡れ色になるために施工部分を確認出来ることに加えて、透明な材料であるためひび割れの進展や鉄筋の状態も目視確認出来ることを確認した。
- (8) 施工1年後も塗装部分の塗膜に異常は無く、また露筋部周辺での錆の進展やコンクリートの剥落・浮きは確認されなかった。
- (9) アタッチメントの変更により20×20cm当たりの塗布時間は20秒から12秒に短縮することが出来た。

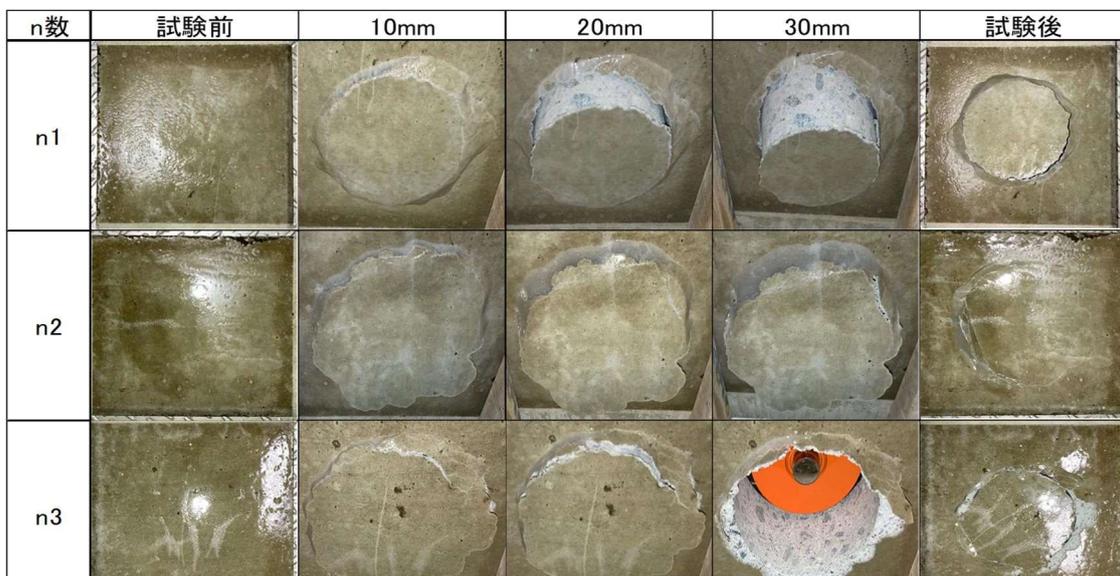
図 2.4 サンシャインカーボン試験 1250h 後の押し抜き試験前後での外観

表2.2に押し抜き試験結果を、図2.4に押し抜き試験前後での外観を示す。

以上の試験結果から、応急処置剤を施工した躯体では、サンシャインカーボン試験1250時間後の押し抜き試験においてもコア抜けに耐えられることを確認した。これは応急処置剤の高い強靱性と柔軟性に加えて高い耐候性を有していることを示していると思われる。

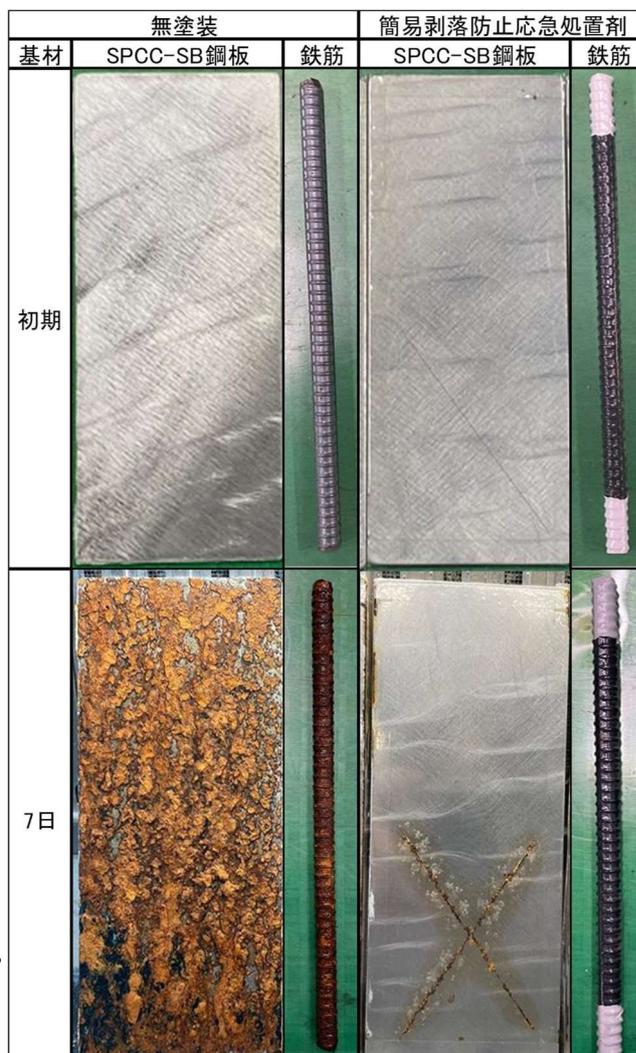
図 3.1 複合サイクル試験結果

鉄筋に対する防食性を確認するために複合サイクル試験を実施した。試験は150×70×0.8mmのSPCC-SB鋼板に応急処置剤を塗装し、バックシール/サイドシールを行い、7日乾燥後にJIS K 5600-7-9 7.5(a)により、単刃(0.5~1.0mm幅/新しい刃先)にて、端部から10mm内側に対角状に交差する切り込みきずを付け、JIS K 5600-7-9(サイクルD)により、7日試験後に流水で洗い2時間乾燥後に目視評価により塗膜の膨れ、剥れ及びさびの有無を観察した(観察範囲：切り込みきずから2mmの範囲を除く)。また、同様の試験を30cmの異形鉄筋(D13)でも実施した。

- サイクルD：30℃塩水噴霧0.5時間⇒
- 30℃湿潤(95%)1.5時間⇒
- 50℃乾燥2時間⇒
- 30℃乾燥2時間

複合サイクル試験結果を図3.1に示す。この結果、試験7日後にて無塗装では全面に非常に顕著な発錆が見られたが、応急処置剤を塗装すると、SPCC-SB鋼板の切り込みきず部分では、やや膨れが見られたものの、一般部及び鉄筋ではさびが発生しないため、コンクリート構造物中の鉄筋に対する防食性も有することを確認した。

これは鋼板及び鉄筋表面に均一な塗膜を形成することで、酸素・水分を遮断したためと考えられる。

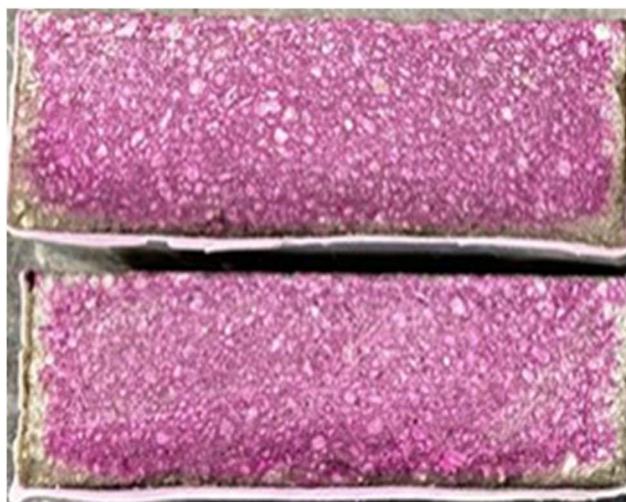
図 3.2 中性化試験結果

コンクリートの中性化を評価するために中性化試験を実施した。試験は7×7×2cmのJISモルタル試験体を#180ペーパーにて研磨し、さらに応急処置剤を塗装し、7日乾燥後にエポキシ樹脂でバック/サイドシールし、JIS A 1153 (コンクリートの促進中性化)にて、温度：20℃、湿度：60%、CO2濃度：5%の条件にて、4週間の中性化試験を実施した。

4週間後、試験体を割裂した後にフェノールフタレイン溶液にて中性化厚さを測定した。中性化試験結果を図3.2に示す。

試験結果から、JIS A 1153にて4週間の中性化試験後でも応急処置剤を塗装したモルタル表層の中性化は0mmであり、表層からの中性化は確認されなかった。

これはモルタル表面に均一な塗膜を形成することで、二酸化炭素を遮断したためと考えられる。コンクリート中の鉄筋はアルカリ環境下であればさびの発生は抑制されるため、応急処置剤は剥落防止性能に加えて一定の防食性も得られることを確認した。

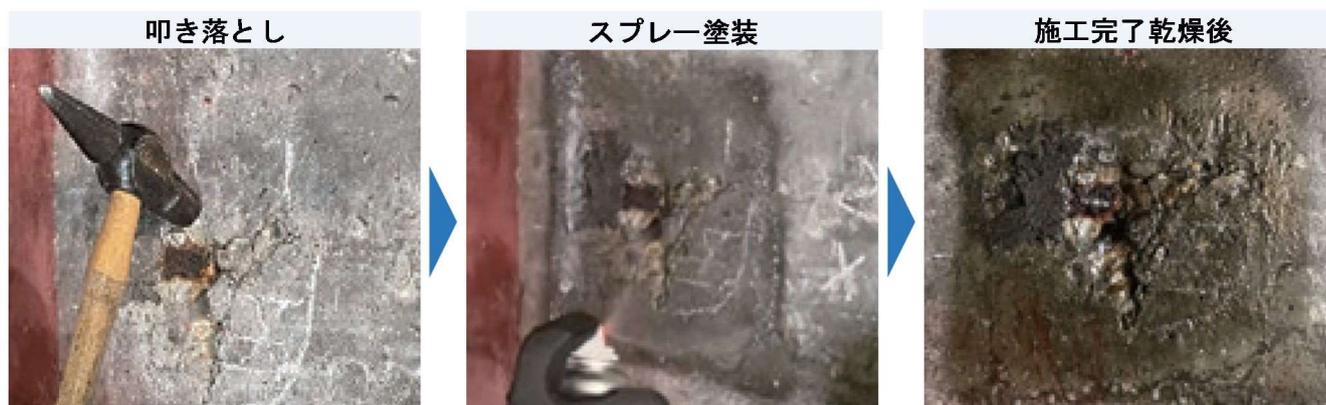
図 4.1 施工状況

応急処置剤の施工性確認のため、2022年8月に首都高速道路株式会社箱崎基地の橋脚において試験施工を実施した。試験はコンクリートの脆弱部分を点検ハンマー等で叩き落とし、鉄筋を露出させた部分の周囲に応急処置剤を10～15cm程度離して均一にスプレーで塗装した。

その結果、橋梁での試験施工での施工性は良好であり、仕上り性・飛散性・ダレ性等も問題ないことを確認した。また、塗装箇所は濡れ色になるため施工部分の確認が出来ることに加えて、透明な材料であるため、ひび割れの進展や鉄筋の状態も目視確認出来ることが分かった (図4.1)。

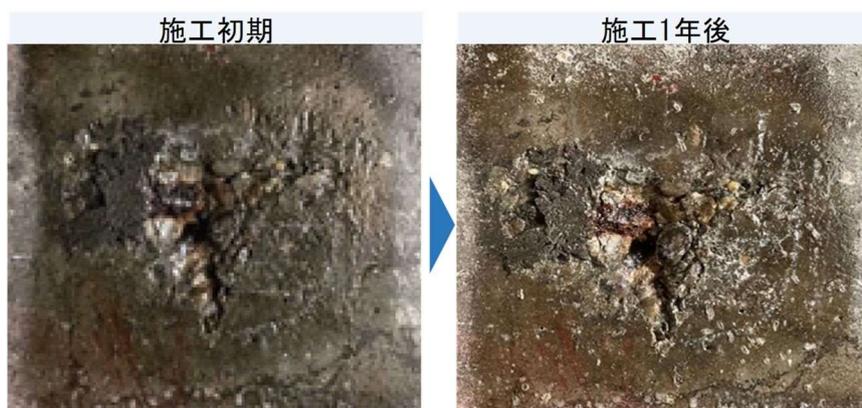
図 4.2 施工後の経過観察

図4.2に施工初期及び施工1年後の経過観察結果を示す。施工1年後も装部部分の塗膜に異常は無く、また、鉄筋露出部周辺での錆の進展やコンクリートの剥落・浮きは確認されなかった。そのため塗膜による腐食因子の遮断効果も維持されていると考えられ、今後も数年毎に経過観察を継続していく予定である。

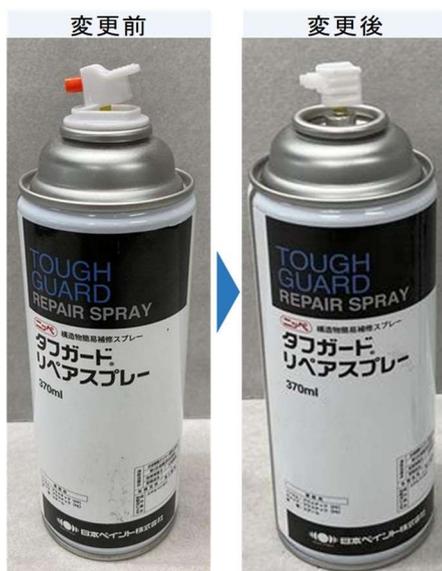
図5.1 アタッチメントの変更

そこで図5.1に示すアタッチメントの口径を大きくすることにより、吐出量を増量出来ることを確認した(図5.2)。これにより20秒必要であった塗装時間は12秒(吐出量:35g, Wet膜厚:350μm)まで短縮することが出来た。

開発当初の応急処置剤は20×20cm当たり20秒を目安に塗布することで剥落性能が担保出来たが、施工者からの吐出量増量の要望をいただいた。
